旧下里小学校 施設基礎情報

旧下里小学校 建物劣化状況及び法定点検指摘事項一覧

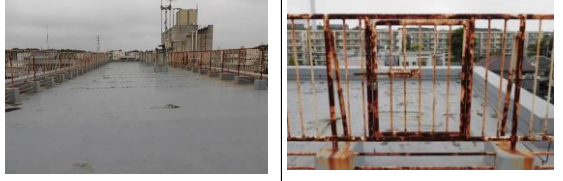
北校舎棟・配膳室②-1	屋上	屋上の手摺が全体的に錆びて腐食している

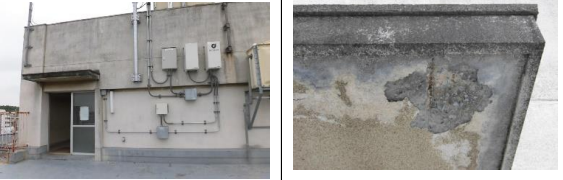
北校舎棟・配膳室②-1	外壁	屋上ベントハウス軒下のモルタルが剥離し鉄筋が露出している

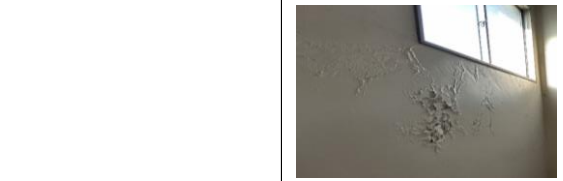
北校舎棟・配膳室②-1	外壁	外壁のひび割れ、ふくれ、はがれが多数ある	 
	北校舎棟・配膳室②-1	内壁	サッシ付近の壁に、ひび割れ及び漏水痕が発生している	 
	北校舎棟・配膳室②-1	内部壁	漏水による膨れ、剥がれがある

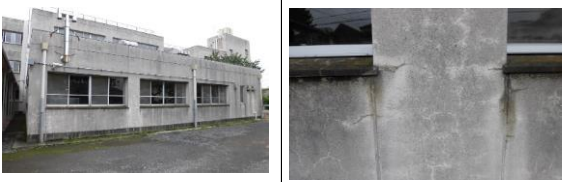
北校舎棟・配膳室②-2		サッシ付近にひび割れが発生している
