【調査結果の概要】

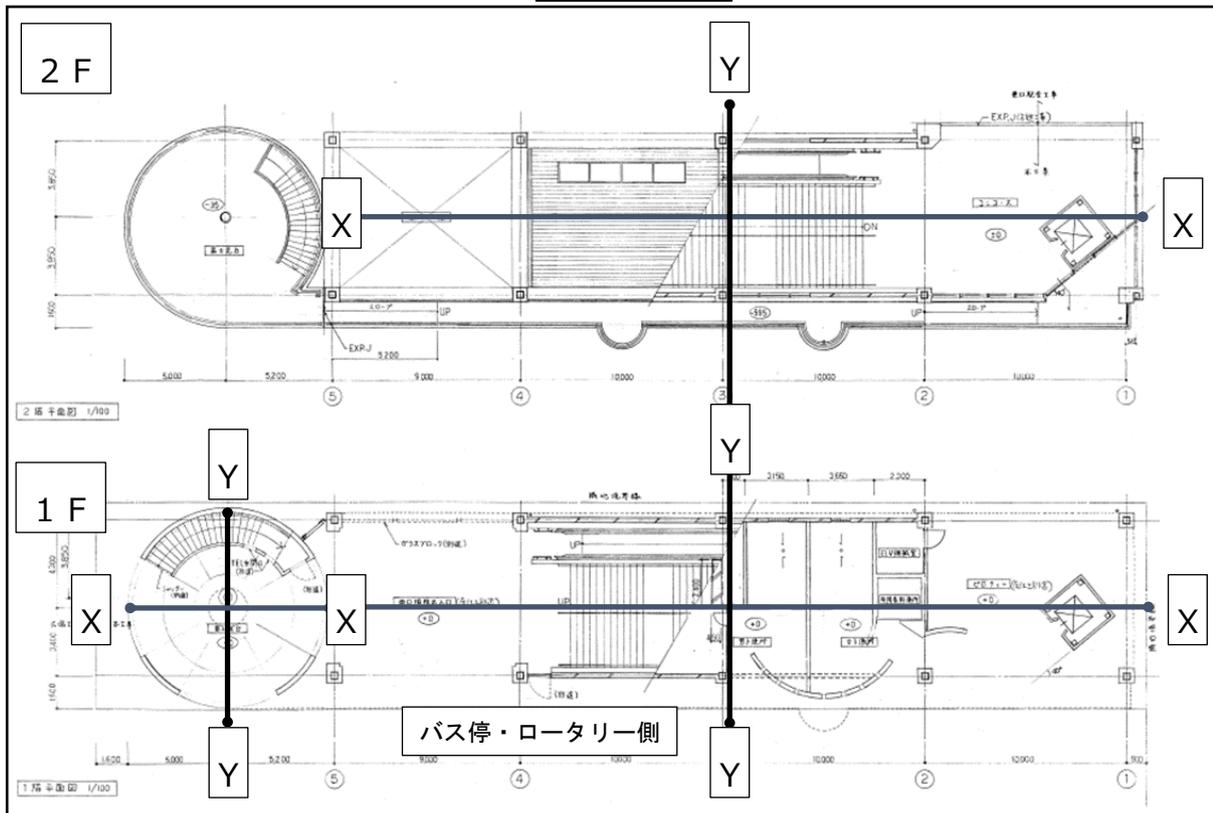
X・Y軸方向案内図

X方向	Y方向	備考
昇降施設 (1階)	1. 1	1. 2	鉄骨造
昇降施設 (2階)	7. 7	1. 8	
富士見テラス	1. 3	0. 4	鉄筋コンクリート造

※X軸方向は鉄道軌道と平行する方向、Y軸方向は鉄道軌道と垂直の方向。

富士見テラス（Y方向）については耐力不足（1未満）が確認されたため、市として安全性を考慮し、令和3年10月16日より利用制限を行っております。当該施設について、速やかな補修補強等の具体的な対応策等の検討を進めてまいります。
